# SUPAR SUPAP PARA SAN.TİC.A.Ş ARIZA KİTAPÇIĞI

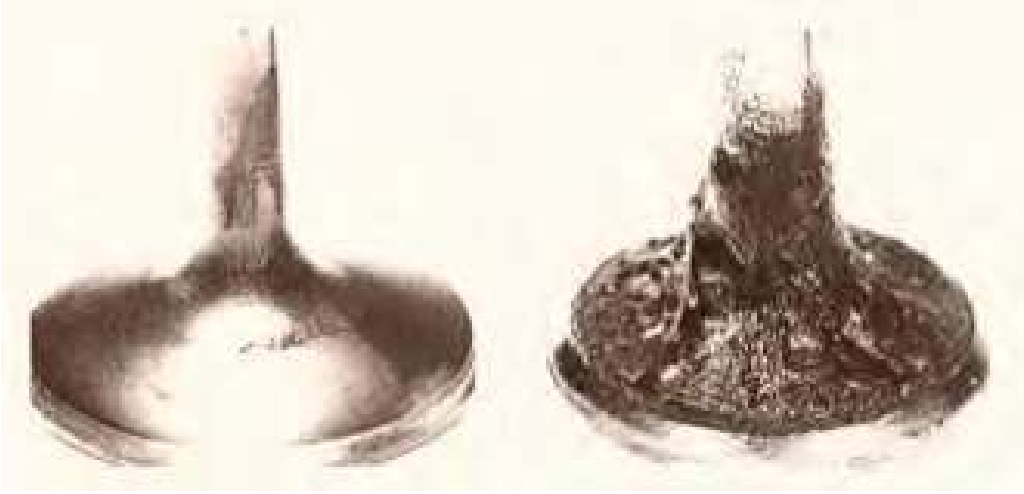
Supap arızalarının bir çoğunun kaynağı aşağıdaki nedenlerden dolayı supap kafa kısmını kaplayan istanmeyen birikintilerdir. Bunlar, karbon veya okside olmuş parçacıklar halinde kafa ve boyun kısmına yerleşirler, hatta sap kısmına ilerleyerek çeşitli arızalar meydana getirirler. Şekil 25 de temiz çalışmış bir supap, 26 da ise aşırı derecede karbon birikmiş bir supabın kafa kısmı görülmektedir.

1. Herhangi bir arızadan dolayı normalden sıcak çalışan motorun karterindeki yağ okside olur. Uzun süre değiştirilmez ise çamur haline gelir ve yağlama özelliğini kaybeder. Sap-gayd boşluğundan giren yağ buralarda yapışır ve aşırı ısıdan karbonlaşır, sap yüzeylerine biriken karbon tabakası supabı çalışmaz hale getirir.
2. Hava filtresi olmadan veya yırtılmış filtre ile çalışan motor pis ve tozlu hava emer. Bu pislikler zamanla supap kafasında birikirler.
3. Yakıt içindeki vernik, kurşun gibi istenmeyen yapışkan maddeler ve sulu yakıt supap kafa kısmında aynı olayı meydana getirir.
4. Benzin motorlarında zengin karışım, Diesellerde enjektörün damlatması ve yanma odasına çok fazla yakıt püskürmesi hem yanma odasında, hemde supaplarda karbon birikimine sebep olurlar. Bu birikintiler supapların soğumasını güçleştirir, sıcak noktalar meydana getirdiği için zamansız ateşlemeye neden olurlar.

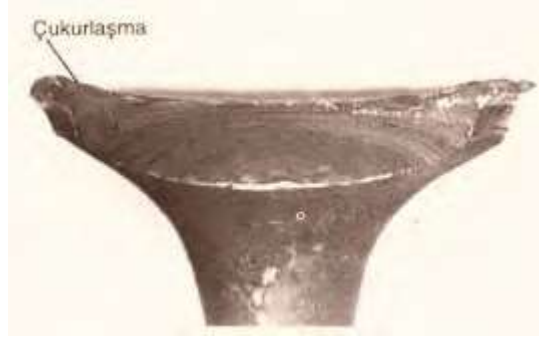
Bu tip arıza, supapların darbeli çalışmasından veya aşırı ısınmasından meydana gelir (27). Aşırı ısınan kafa malzemesi dayanımını kaybeder ve şekildeki gibi kafa kenarları çepçevre geriye döner.

1. Supapların kaçırması
2. Erken ateşleme
3. Aşırı motor devri ve aşırı yük
4. Soğutma sisteminin tıkalı olması
5. Sap-gayd boşluğunun fazla olması

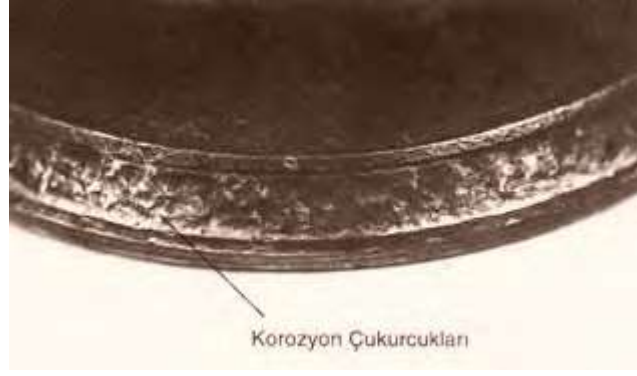
1) Şekil 28 de görülen korozyon çukurcukları, sıcak egzost gazlarının oturma yüzeyinde zaman içinde meydana getirdiği korozif etkidir. Yakıt içinde bulunan kurşun-tetra-ethyl gibi vuruntu giderici katkıları 750°C nin üzerinde çok kuvvetli korozyona sebep olurlar. Kafadaki daimi sıcaklığın bu limit değeri geçmemesi temin edilmelidir. Supap-baga malzeme çiftindeki uyumsuzluk aynı sonucu doğurur. Oturma yüzeyinin stellite ile kaplanması bu hasarı önler.

Emme supaplarında görülen benzeri olaylar, бага ile supap malzemesinin uyum sağlayamaması, oturma yüzeyine yapışan karbon birikintileri veya başka nedenlerle sızdırmazlığının ortadan kalkmasının bir sonucu olduğu şeklinde yorumlanabilir.

2) Şekil 29 de görülen oturma yüzeyi boyunca çepeçevre çökme veya kısmi çökme; çalışma sıcaklığında kafa malzemesinin deforme olması sebebi ileler. Supap ayar boşluğunun fazla olması, motorun yüksek devirde çalıştırılması, baganın sert malzemeden yapılmış olması gibi nedenler de bu durumu meydana getirir. Kısmi oyulma ise, supabın yan bastığına işarettir. Çökmenin devamı, supap ayar boşluğunu ortadan kaldıracağından ileriki aşamalarda supap sızdırmazlığını engeller ve yanmalara sebep olur.

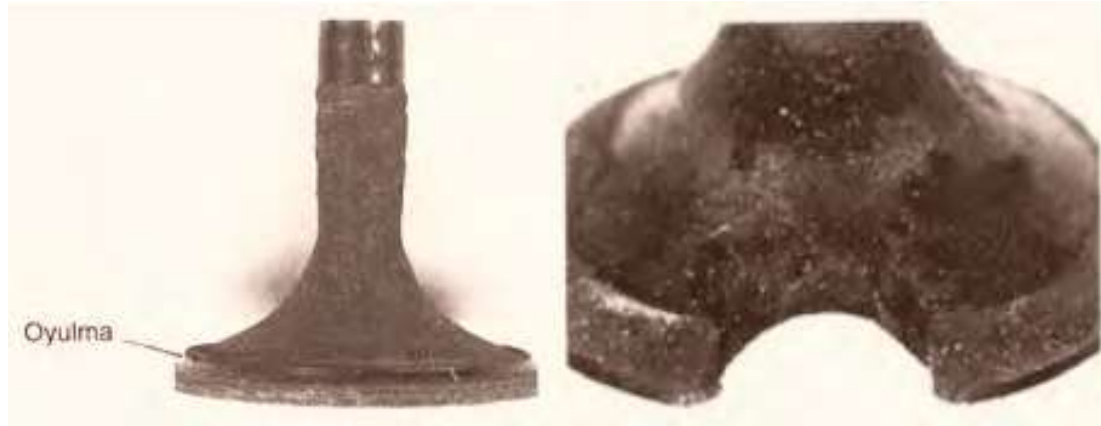
3) Bir supabın Şekil 30 daki gibi yanması, supap ayar boşluğunun çok sıkı yapılmış olduğunu gösterir. Gaz sızması sonucu kenar malzemesi erir ve o bölge oyulur.

4) Şekil 31 de ise dönmeyen bir supabın oturma yüzeyinde bölgesel ısı yoğunlaşması sonucu erime meydana geldiği açıkça görülmektedir.

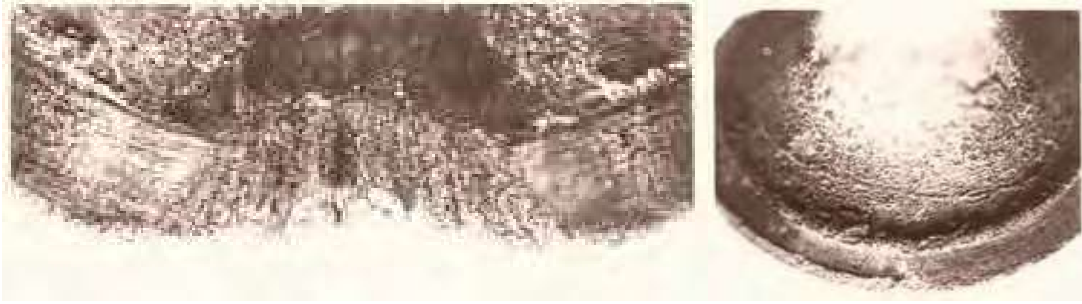
5) Baganın yeter derecede soğutulamamış olması, zaman içinde, baganın daireselliğini kaybetmesine sebep olur. Bu durumda yine sızdırmazlık ortadan kalkacağından, supap oturma yüzeyi Şekil 32 dekine benzer şekilde hasarlanır.

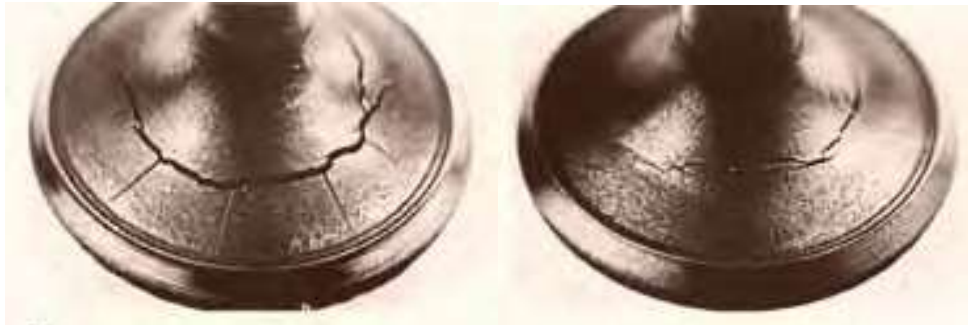
Özellikle ince kafalı ve lale şeklinde tepesi oyuk supaplarda supap kafasının aşırı ısınması ve korozyona uğraması, malzeme dayanımının çok üstüne çıkılmasına sebep olur. Şekil 33 ve 34 de görülen kafa altındaki ayrışmalar aşırı zorlanmış bu tür supaplarda görülür.

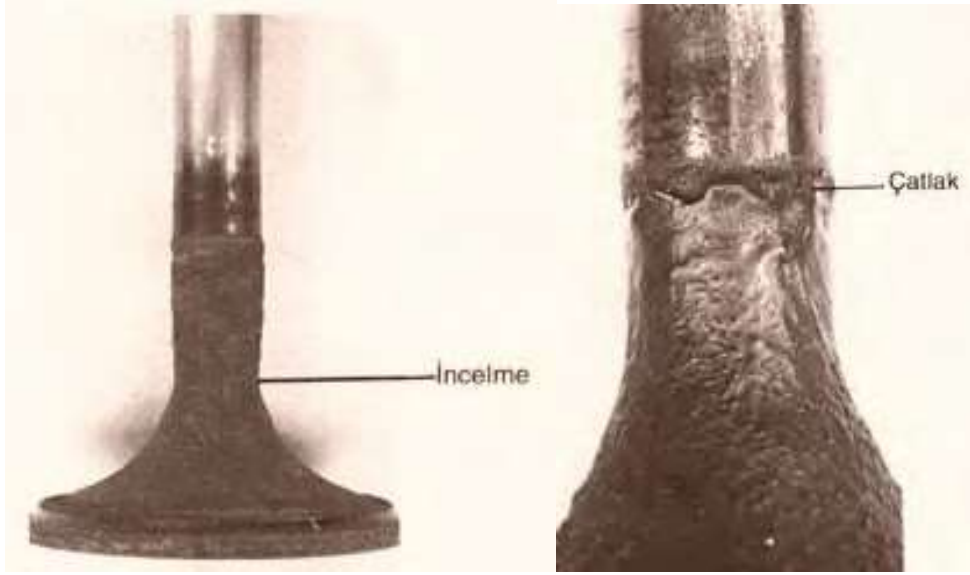
Şekil 35 de ise, yine uzun süre korozif etkilerin altında sıcak çalışmış bir supabın kafa bitiminden incelmesini, ve bunun sonucu olarak burada meydana gelen çatlak Şekil 36 da görülmektedir. Kafa bitimindeki bu çatlak bir süre sonra kopmaya neden olur.

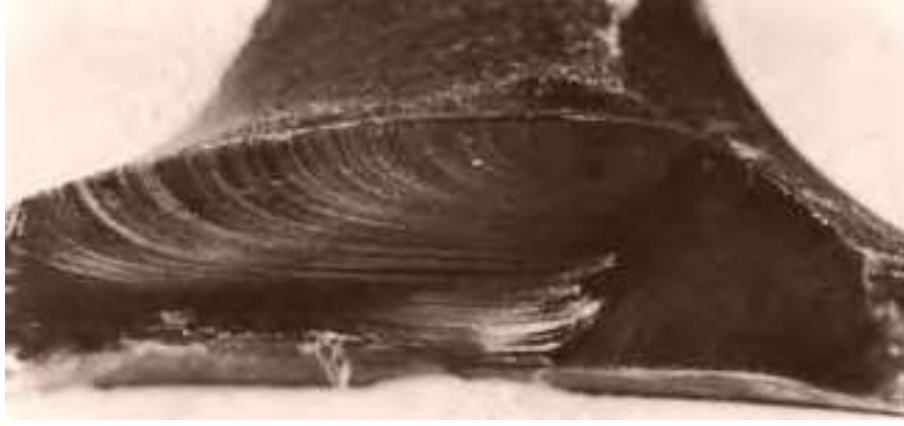
1) Pek çok durumlarda kafada ani değişen yüksek ısı farklılıkları kafa malzemesinde yapısal değişiklik meydana getirir, malzeme gevrekleşir ve Şekil 37 deki gibi görünümde kırılmalara neden olur.

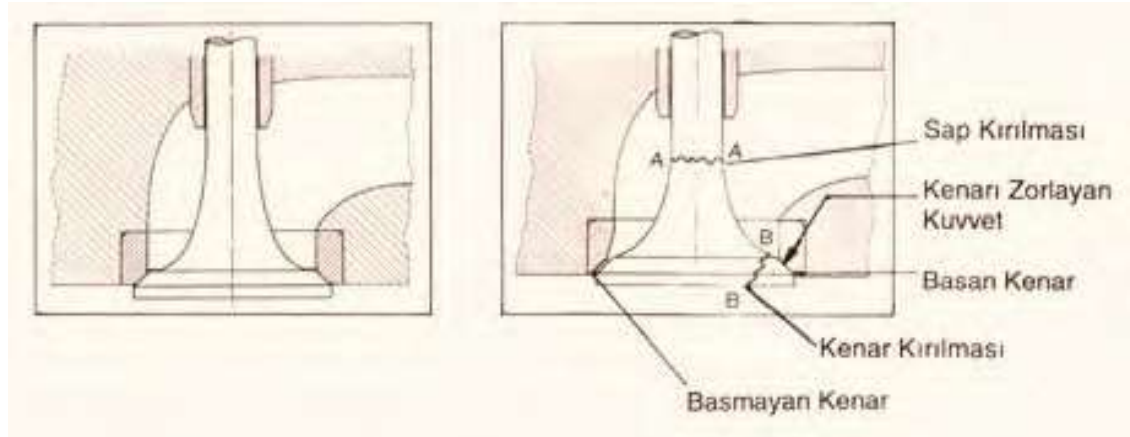
2) Baga ile gayd ekseninin kaçıklığı veya sap-gayd arasındaki fazla boşluk nedeni ile supap çalışırken oturma yüzeyinin sadece bir kısmından basar. Şekil 38 de normal basan, 39 da ise kısmen basan bir supap görülmektedir. Tek taraflı basma, basan tarafta ve sap başlangıcında değişken eğilme gerilmeleri meydana getirir, bir süre sonra malzeme bu bölgelerde yorulur ve kırılma meydana gelir.

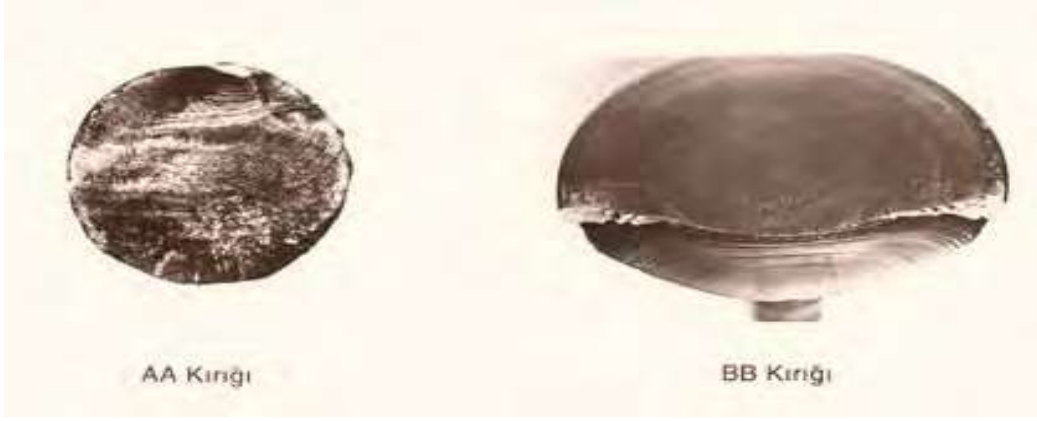
Şekil 40 da, eksantrik basma sonucu kırılan sap başlangıcı kesiti AA ve kenar kırılması BB nin görüntüsü izlenmektedir.

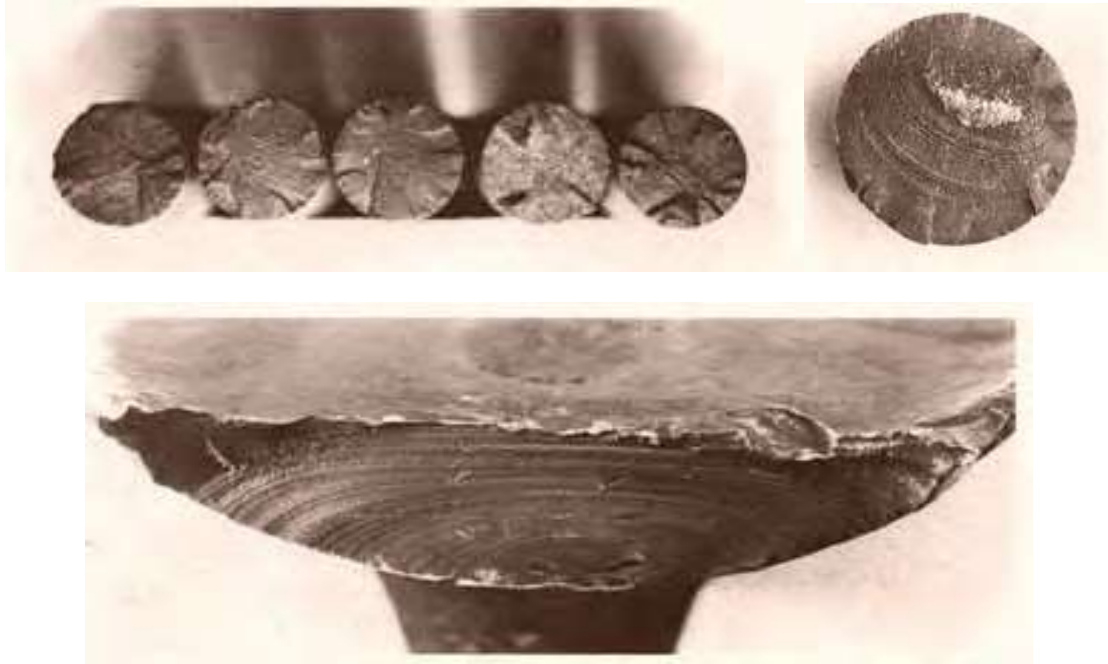
3) 1 ve 2'ci maddelerde sayılan termik ve mekanik zorlamalar aynı anda bir araya gelirse, yorulma kırılması çabuklaşır. Kırılan kesitteki görüntüler Şekil 41-42-43 de olduğu gibi öncekilere benzer şekildedir.

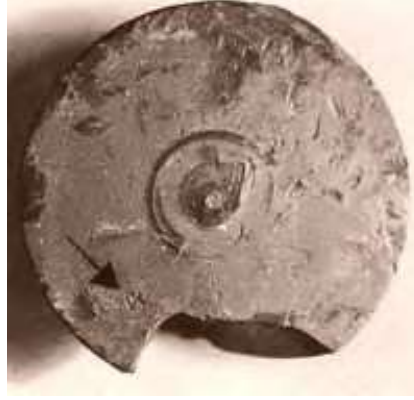
4) Supap kafa üstüne merkezden kaçık olarak numaratörle vurulan derin rakamlar, markalama esnasında supap kafa salgısını artırır. Bu durum yine eksantrik basmayı meydana getirir veya markalama derinliğine bağlı olarak bu bölgede oluşturduğu çentik etkisi ile kenar kırılmasına sebep olur. Şekil 44 de bu tür bir arıza görülüyor.

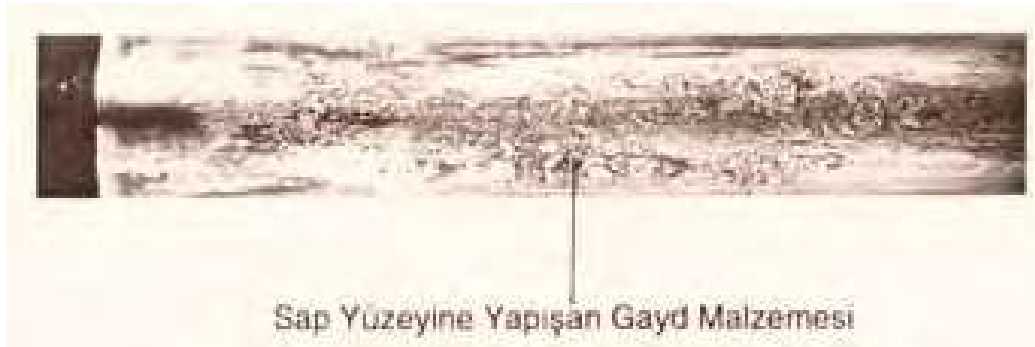
1) Sap ile gayd arasındaki boşluk az verilmişse, çalışma esnasında bu boşluk ortadan kalkar ve sap gayda sarar. Supap sapı ile gayd arasındaki boşluk öyle ayarlanmalıdır ki, hem gaz sızdırmazlığı sağlansın, hemde ince bir yağ filmi teşekkül ederek, kayganlık sağlansın. Sap malzemesi ile gayd malzemesi ve bunların yüzey pürüzlülük değerleri de önemlidir. Şekil 45 de yeterli çalışma boşluğu sağlanmamış bir supap sapının sarma sonundaki hali görülmektedir.

Sarma, supabın gayd içinde sıkışmasını sonuçlayacağından, pistonun supap kafasına çarpması kesindir.

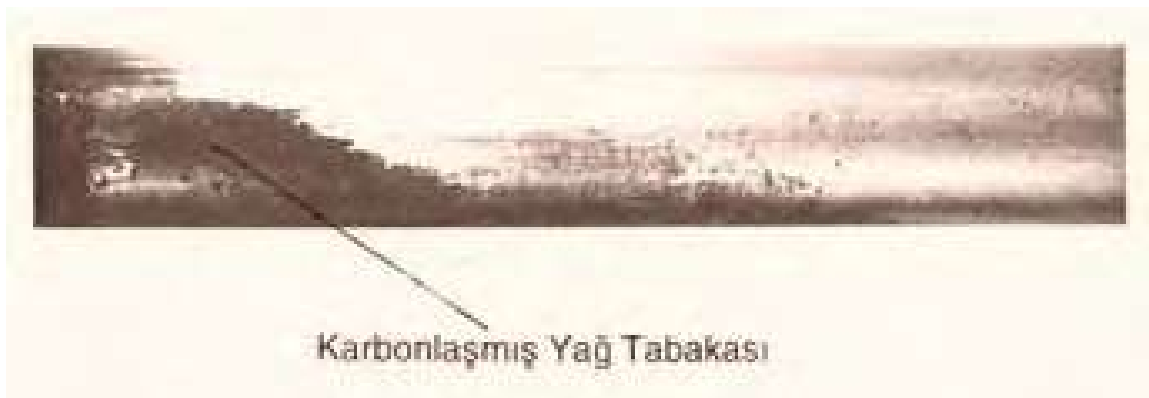
Eğer boşluk çok fazla verilmişse, önemli miktarda yağ bu araya girer, Soğuma iyi olmadığından burada karbonlaşır. Bu olay sürekli tekrarlanır, sonunda sap yine çalışmaz hale gelir. Şekil 46 de supap sapında kalın bir yağ tabakasının vernikleşmiş ve karbonlaşmış olduğu izlenmektedir. Fazla boşluk supabı dik çalıştırmaz, sapta ve gayda normal olmayan bölgesel aşınmalar meydana getirir.

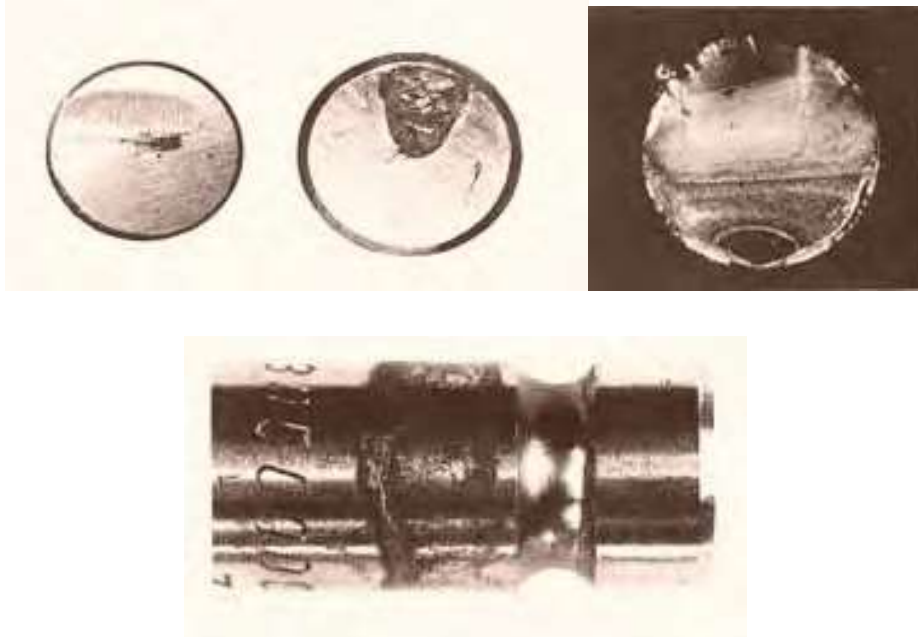
Külbütör ucunun sap tepesine merkezden basmaması bu arızanın kaynağıdır. Şekil 47 de eksenden kaçık basmış külbütör ucu izleri, Şekil 48 de bunun tabii sonucu olan tırnak altı bölgesinden kırılmayı ve Şekil 49 da ise kırılan kesitteki yorulma izleri açıkça görülmektedir.

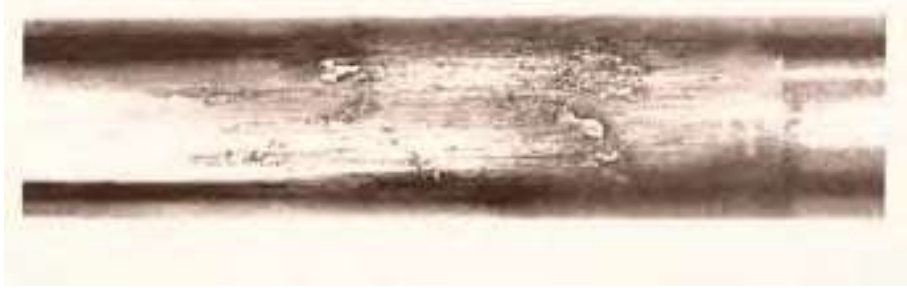
Kaçık basmanın diğer bir etkisi sapta görülür. Sap ucu bölgesi ve kafaya doğru devam eden bölgede karşılıklı anormal aşınmalar meydana gelir. (50)

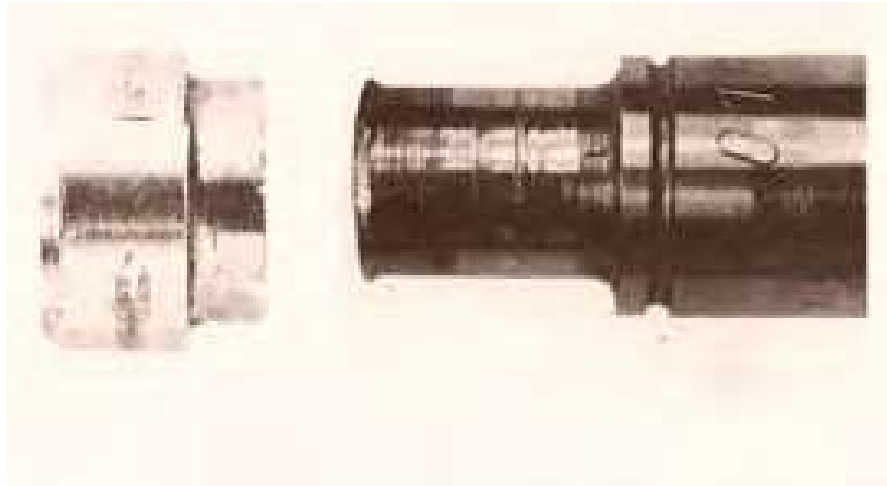
Şekil 51 ise, tırnak ve şapkanın kanala düzgün takılamaması sonucu meydana gelen uç kırılmasını göstermektedir.

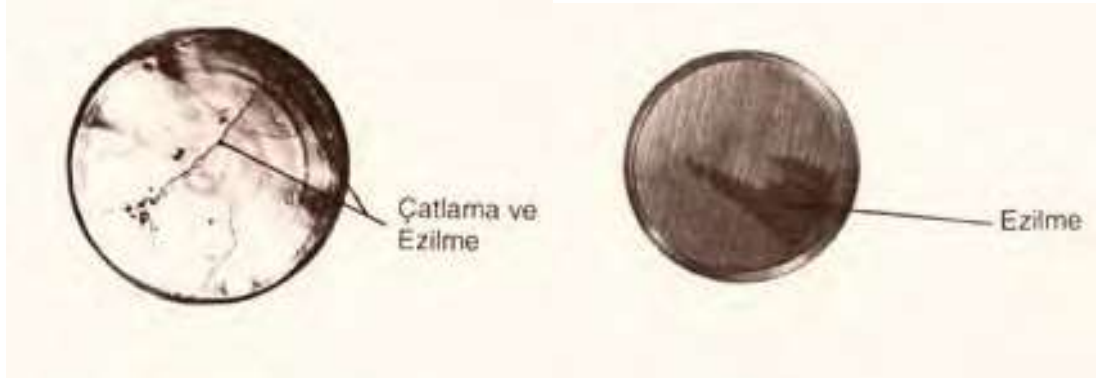
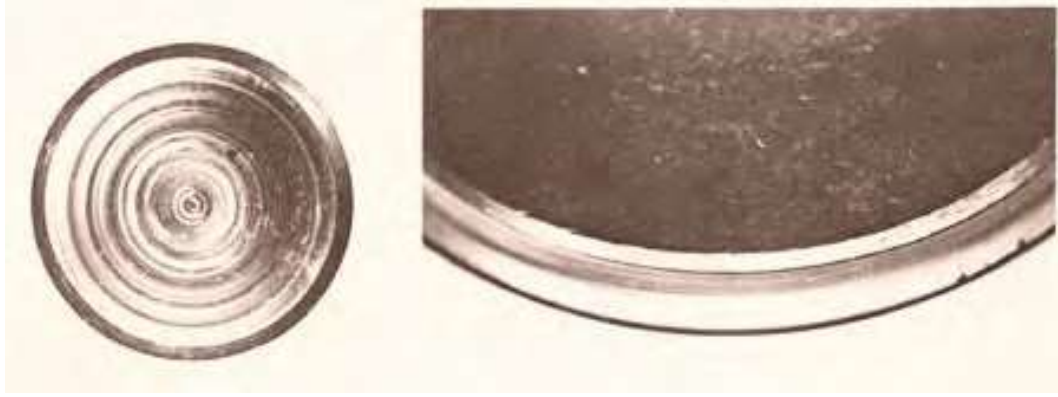
Bu arıza dönmeyen, çok hızlı dönen veya supap ayar boşluğu fazla verilmiş supaplarda görülür.

Şekil 52 de hiç dönmeyen bir supaptaki ezilme izleri, Şekil 53 de fazla boşluktan dolayı külbütör ucunun darbe şeklinde vurması sonucu meydana gelen çatlama ve ezilmeleri, Şeki 54 de ise çok hızlı dönen supabda tepedeki ve oturma yüzeyindeki dairesel ezilme izleri görülmektedir.

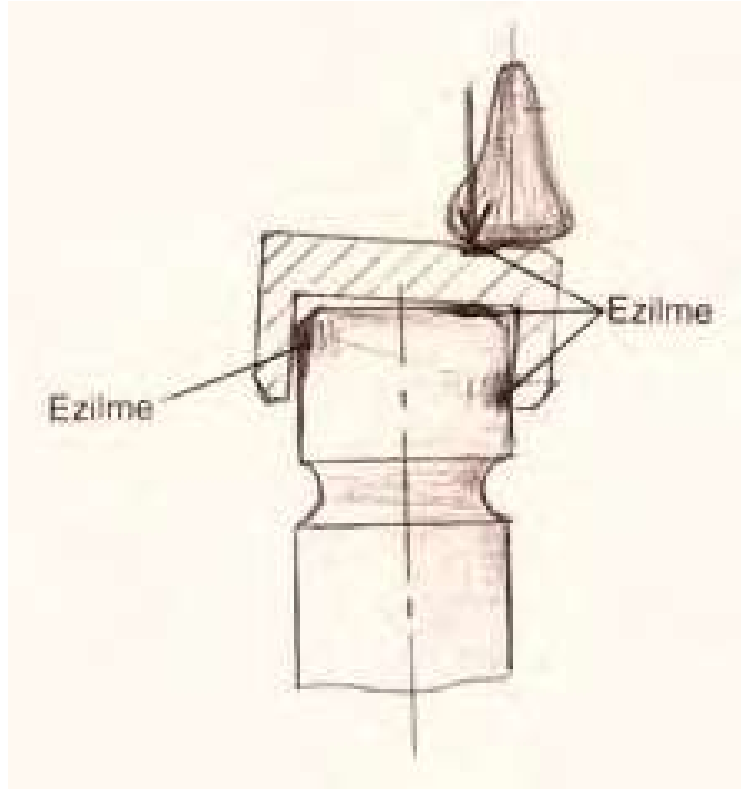
Bazı supapların uçlarına kep takılır, külbütör kep üzerine basar. Basma merkezli olmazsa, Şekil 55 deki gibi tırnak üstü bölgede karşılıklı ezilmeler meydana gelir.

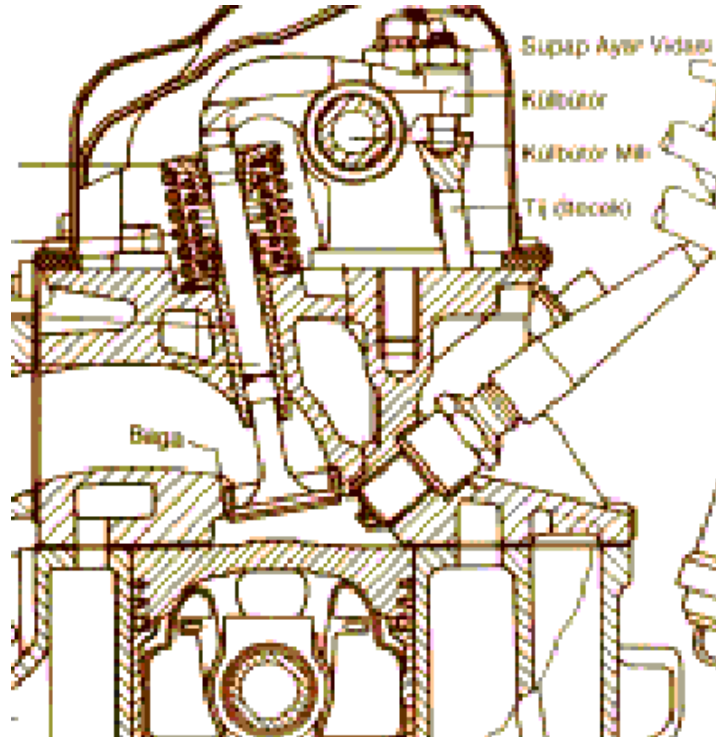
### SUPAP 1-1 , 2-2 , 3-3 VE 4-4 KESİTLERİNDEN NEDEN KIRILIR?

1. Supap oturma yüzeyinde bölgesel basma vardır; sebepleri şunlardır.
  - a. Gayd-sap arasında boşluk çok fazladır. Hem supap soğumaz, hemde yan basma ihtimali artar (yorulma kırılması meydana gelir)
  - b. Yay dikliği bozuktur .elastikiyeti kalmamıştır. (yorulma kırılması)
  - c. Külbitör merkezli basmıyordur. 3-3 kesitinden de kırılabilir. (yorulma kırılması)
  - d. Baga eksene dik taşlanmamıştır. (yorulma kırılması)
  - e. Baga-gayd ekseni kaçık (yorulma kırılması)
  - f. Gayd ekseni bagaya göre eğik (yorulma kırılması)
  - g. Baga gereken sıklıkta çalışmamış .yerinde gevşek. (yorulma kırılması)
  - h. Supap – gayd montajında temizliğe dikkat edilmemiş .Sap – Gayd deliği arasında pislik kalmış. (sap sarar ,piston vurur, ani kırılma olur)

Motorda aşırı ısınma meydana gelir. Supapın en zayıf kesiti olan 1-1 de aşırı ısıdan dolayı mukavemet düşer ve bu kesitten kopar. Kopma ,ani kırılma veya yorulma kırılması şeklinde olabilir.

3.Özellikle orjinal kalınlığından daha kalın kenarlı supaplarda piston supaba değeri. Zaman içinde yine 1-1 kesitinden kopar. (yorulma kırılması). Değme, çarpma şeklinde ise ani kopma olur.

4. piston , zamanlama hatasından dolayı pisyona vurur (sente kaçıklığı). Ani kırılma meydana gelir.
